Schadensfälle aus der Praxis

Zweimal rein und raus

Ein Fehler kann passieren – zweimal den gleichen zu konstruieren, das zeugt von Dummheit. Im vorliegenden Fall waren in einem Einfamilienhaus zur Freude des Parkettlieferanten für ein und dieselbe Fläche drei Lieferungen Parkett notwendig.

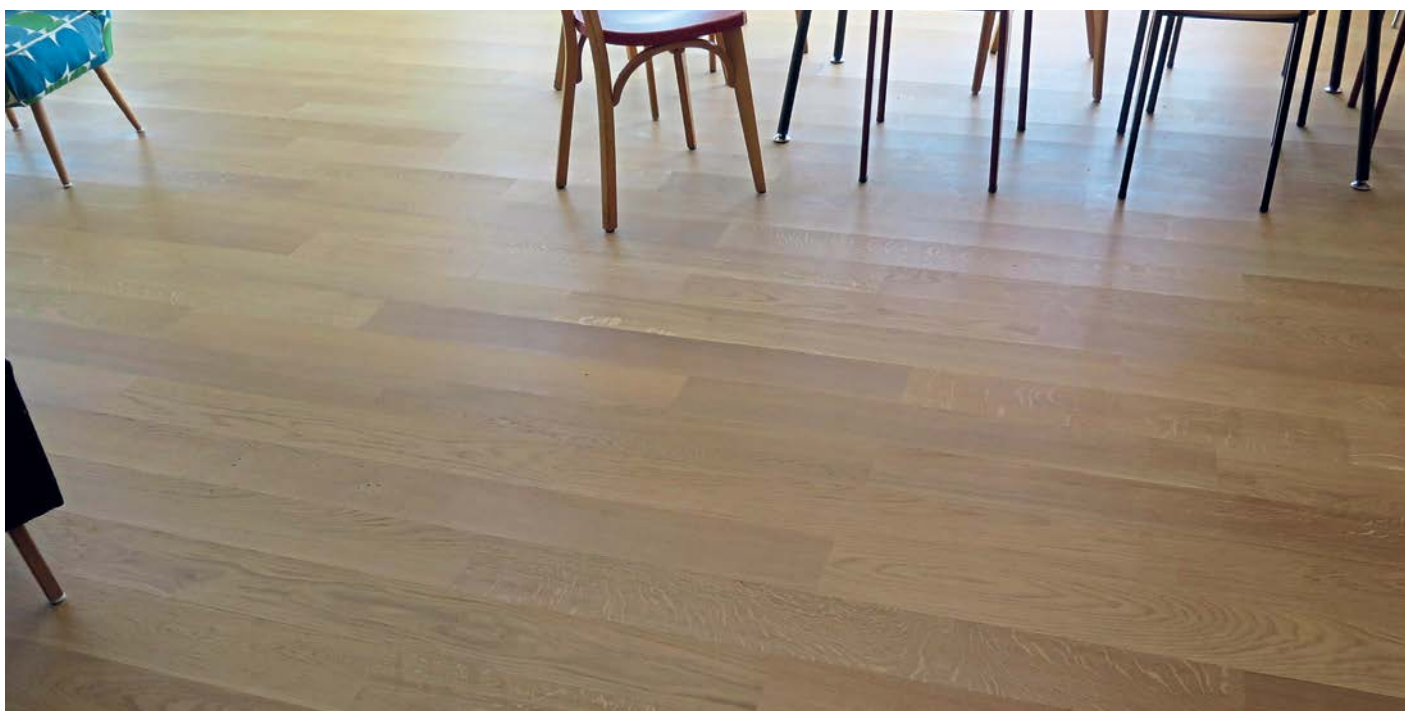
Intensive konkave Verformungen des Massivparketts.

Das Parkett lag stark konkav verformt vor. Die Parkett dielen standen seitlich unter Quelldruck. Viele Hohlstellen konnten zusätzlich festgestellt werden, vor allem den Längs-Nut/Kammverbindungen entlang. Oft lag nur noch in der Mitte der Dielen eine Verklebung zum Untergrund vor, was mit einer akustischen Prüfung sehr einfach feststellbar war. Stellenweise konnten aber auch elementübergreifende Hohlzonen in größerem Durchmesser ausfindig gemacht werden.

Zur Freude des Parkettlieferanten musste die ganze Fläche ein zweites Mal vollständig ersetzt werden, das heisst, es wurde eine dritte Lieferung Parkett notwendig. Nach dem Ausbauen und Entsorgen des Massivholzes erforderte die Estrichoberfläche eine gründliche Reinigung von allen Klebstoff- und Primerrückständen. Danach wurde, aus Sicherheitsgründen auf Anordnung des Architekten, eine ordentliche Dampfbremse aufgetragen, auf welche mit einem kompatiblen Parkettklebstoff die neuen Eichen dielen vollflächig aufgeklebt wurden. Die Dampfbremse erforderte dazu eine Quarzsandabstreuung, damit auch eine sachgerechte Verkrallung des Klebstoffes resultierte. **Fazit:** Führe niemals eine Reparatur aus, ohne zu wissen, warum! **Bernhard Lysser**

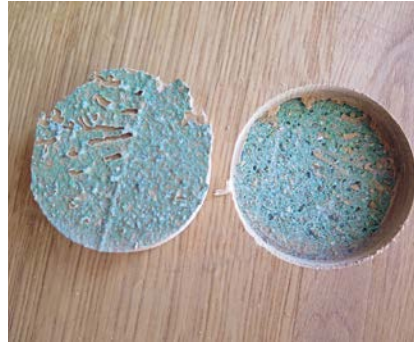
strich zum Vorschein. Sowohl auf der Leimunterseite am Parkett, wie auf der Estrichoberfläche, verblieben grüne Beschichtungen zurück. Die Oberflächen des Voranstrichs lagen aber nicht klebrig vor. Jedoch erschien die applizierte Primermenge sehr hoch. Nach Einschätzung des Experten wurde das Produkt unverdünnt aufgetragen, was zu einer filmbildenden, dicken Beschichtung führte. Klebstoffrückstände auf der Estrichoberfläche konnten kaum festgestellt werden. Der ganze Leim verblieb unten am Holz. Die in der Parkettproduktion gefräste Fuge unter der Nut/Kammverbindung (entstehend nach dem Zusammenschieben der Elemente) konnte bei der Probeöffnung nicht mehr festgestellt werden. Auch unten lagen die Dielen satt zusammengedrückt vor.

Grüne Beschichtung der Leimunterseite und Estrichoberfläche.

Falsch und unsachgemäß wurde auch der verwendete Primer auf Dispersionsbasis eingesetzt, um nachfolgend mit einem PUR-Elastklebstoff weiterzuarbeiten. Restfeuchte aus dem Estrich kann die Dispersionsgrundierung aufweichen lassen und von der Oberseite her können Weichmacher aus dem Parkettklebstoff dem Voranstrich schaden. Die weiche, vorliegend grüne Schicht, weist sodann keine Festigkeit mehr auf und das Holz löst sich ab. Da die Parkettfeuchte unterseitig höher vorlag als oben, führte dies zwangsläufig unten zu Quelldruck, was im Holz zu einer Maßvergrößerung führen konnte im Bereich der schmalen Nute zwischen den Dielen unter

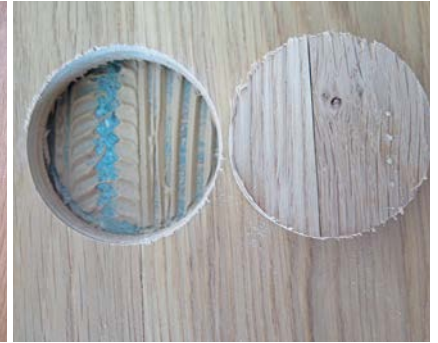
Bei einer anderen Kontrolle wies das Holz keine Klebstoffbenetzung auf. Der Leim härtete auf der Estrichoberfläche, respektive der grünen Beschichtung, ohne Verbindung zum Parkett aus.

Massivparkett ohne Leimkontakt.

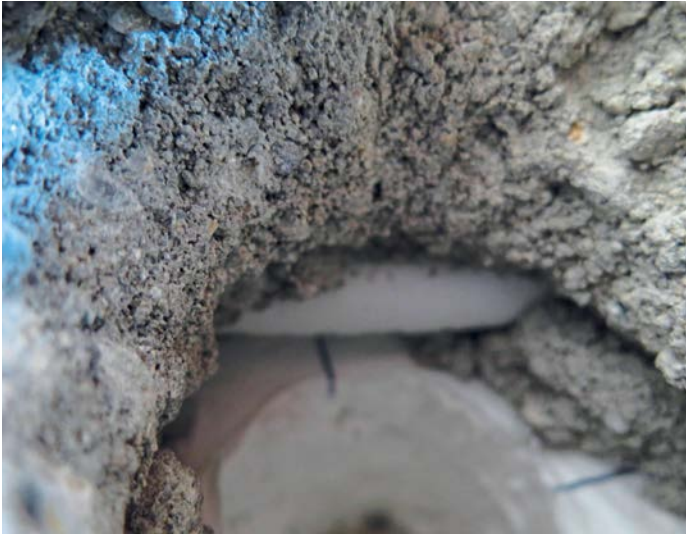
Zum Vorschein kam nicht nur ein etwa 70 mm dicker Estrichmörtel über 80 mm Dämmung aus drei Lagen Schaumstoffplatten, sondern, wie so oft, auch ein Bodenheizungsrohr. In der Schweiz kennt man keine vordefinierten Messstellen in beheizten Estrichen. Mit Spitzen von Hand werden die Rohre aber „spürbar“ und bei CM-Messungen kaum bis gar nie Leitungen verletzt. Über dem Beton lag keine Dampfbremse vor.

Bodenheizungsrohr ohne Verletzungen nach Spitzen von Hand.

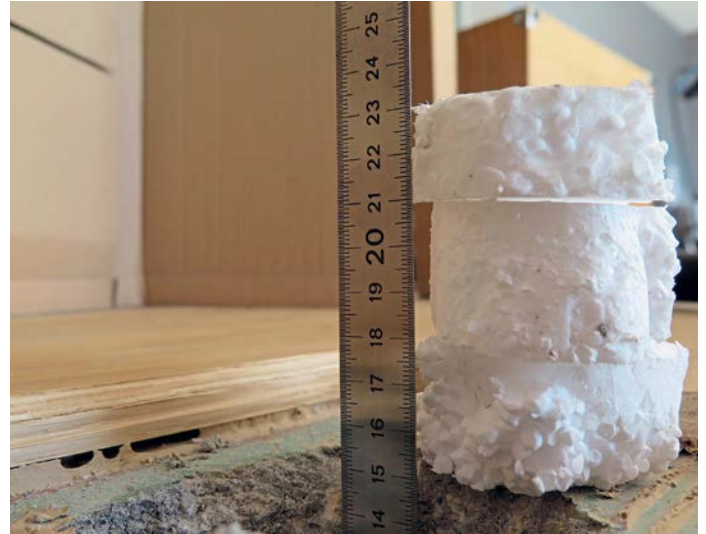
Gesamtstärke des Bodenaufbaus mit Zementmörtel und Dämmschichten.
