Schadensfälle aus der Praxis

Vorgaben vielfach ignoriert

Laminatfußböden behaupten sich weiter am Markt und werden im privaten Sektor aber auch im Objekt in der Regel schwimmend verlegt eingebaut. Kommt es zu Beanstandungen, ist selten das Material schuld. Vielmehr liegt eine fehlerhafte Montage vor.

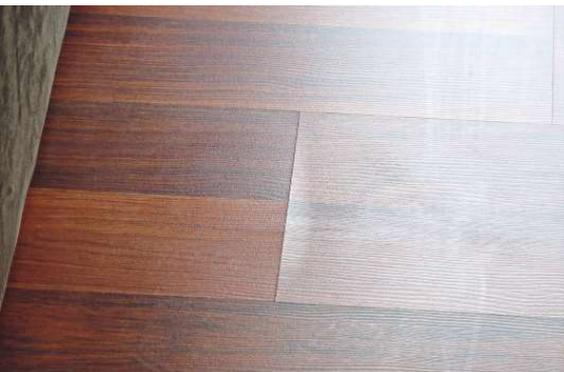
Stirkantenaufwölbung.

Beim Augenschein vor Ort durch den Experten konnten überall, das heißt, in beiden Wohnungen und jeweils allen Räumen, Stirn- und Längskantenaufwölbungen festgestellt werden, mehr oder weniger intensiv, je nach Zimmergröße. Die Verformungen maßen über einen halben Millimeter in der Höhe und erzeugten stellenweise Stolpergefahren. Viele Ecken von Einzelelementen wiesen dazu bei den Schüsselungen Absplitterungen auf. Ebenso traten einige Kantenbeschädigungen auf. Alle Sichtanschlüsse lagen mit nur schmalen Fugen von lediglich 3 - 5 mm Breite vor, und der Fugenkitt wurde ohne Schaumstoffrundschnur über die ganze Laminatdicke zwischen Wand und Belag eingefüllt. Im Bereiche der Zimmerdurchgänge reichte das Laminat teilweise unter die Türrahmen und -verkleidungen. Die Breiten der ausgebildeten Anschlussfugen konnten hier jedoch nicht kontrolliert werden, ebenso nicht unter den aufgeklebten „Sichtmauern“.

Aus technischer Sicht erforderte das Laminat in beiden Wohnungen einen Totalersatz, wobei alle Verlegevorgaben zwingend und präzise einzuhalten waren. So stand es im Expertenbericht.

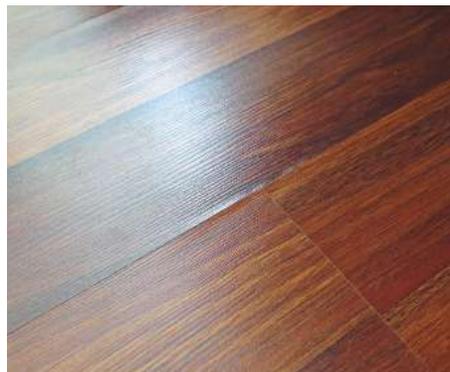
Längskantenverformungen.

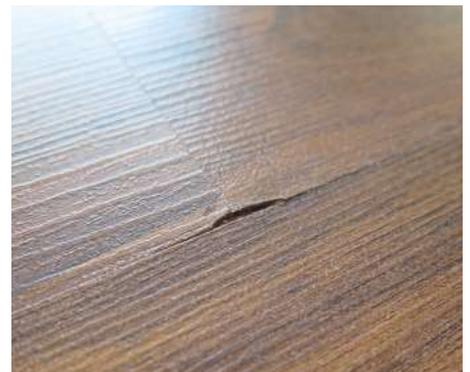
Kantenbeschädigung bei Aufwölbung.

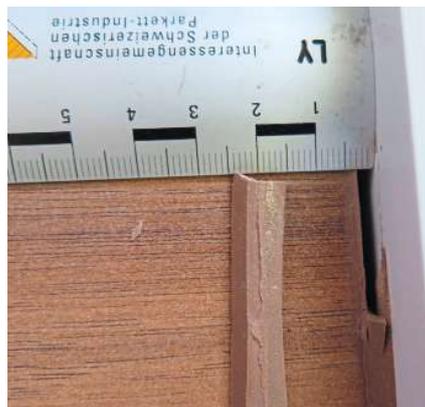
Zu schmale Sichtanschlussfuge, zusätzlich ausgefüllt mit Fugenkitt.

Auch berücksichtigt werden muss die Tatsache, dass „elastische“ Kittfugen nur bei ordentlicher Konstruktion überhaupt elastisch sind sowie maximal 25 Prozent Bewegung zulassen. „Ordentlich“ bedeutet in diesem Fall, dass zwingend Schaumstoffrundschnüre in die Fugen eingesetzt werden müssen und darüber der Fugenkitt eine nur ganz dünne, hautähnliche Schicht erzeugen soll. Erst danach können die 25 Prozent Elastizität erreicht werden. Und im Klartext bedeutet das auch, dass Sichtanschlussfugen mit Kittmassen bei schwimmend verlegten Bodenbelägen und der Anforderung von 10 mm Spielraum, gar nie konstruiert werden können! Hierzu dienen ausschliesslich Metallschlufprofile, welche in ganz unterschiedlichen Erscheinungen erhältlich sind.

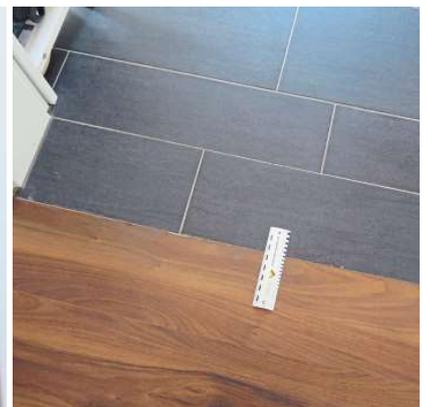
Zu schmaler Sichtanschluss bei Belagswechsel.

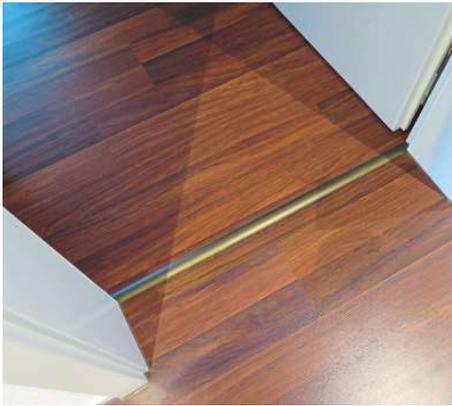
Daraufhin trennte der Auftragnehmer die zuvor durchlaufenden Bodenflächen unter den Zimmertüren durch Aufschneiden und klebte Hohlflachschielen über die Fugen zwischen den nun jeweils separat liegenden Laminatflächen. Zuvor waren die gesamten Böden je Etage als ein zusammenhängendes „Brett“ konstruiert,

Fest verklebte Hohlflachschiene über nachträglich erstellter Bewegungsfuge.

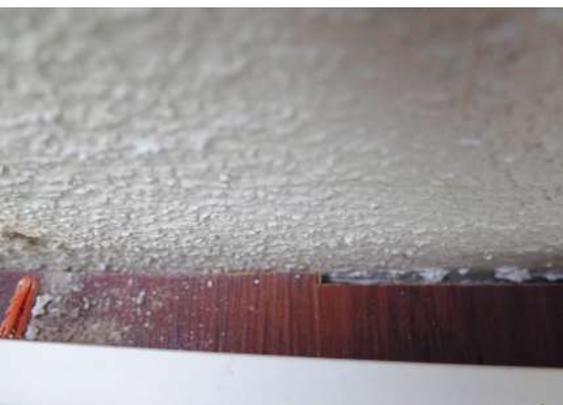
Nach dem Demontieren von einigen Sockelleisten stellte der Gutachter verschiedene Wandkontakte des Laminates fest. Nachträgliche Verbreiterungen der Anschlussfugen durch Nachschneiden verliefen nur bis einige Zentimeter vor die Türverkleidungen, was wahrscheinlich einer Handmaschinenbreite entsprach. Zur Türe hin stand das Laminat dann stellenweise wieder dem Mauerwerk an. Fugenverbreiterungen von Hand erfolgten nirgends, weder bei Türen, in Ecken noch sonst wo.

Anstehendes Laminat trotz Nachschneiden.

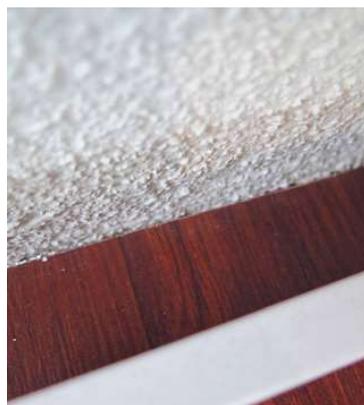
Mauerkontakt über lange Distanz.

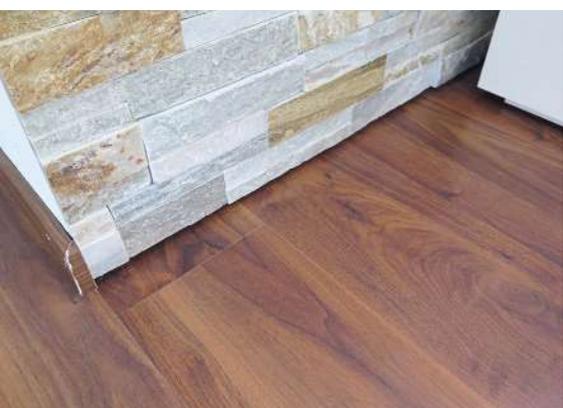
Fehlende Kontrollmöglichkeit unter Maueraufsatz.

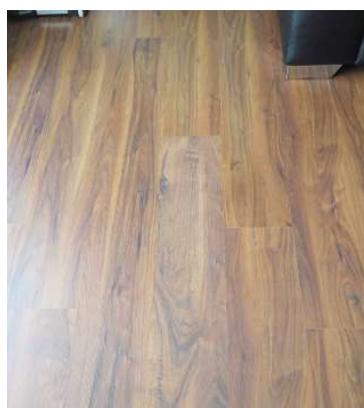
Dazu wiesen die nachträglich eingesetzten Laminatpaneelen eine deutlich sichtbar hellere und mattere Oberflächenerscheinung auf. Diese Dielen stammten

Helle, matte Elemente in der Fläche nach Auswechslungen.

offensichtlich aus einer anderen Lieferung oder Herstellercharge.
