Mangelhafte Untergrundvorbereitung lässt Fertigparkett hochgehen

Ein Spachtelmassen-Desaster

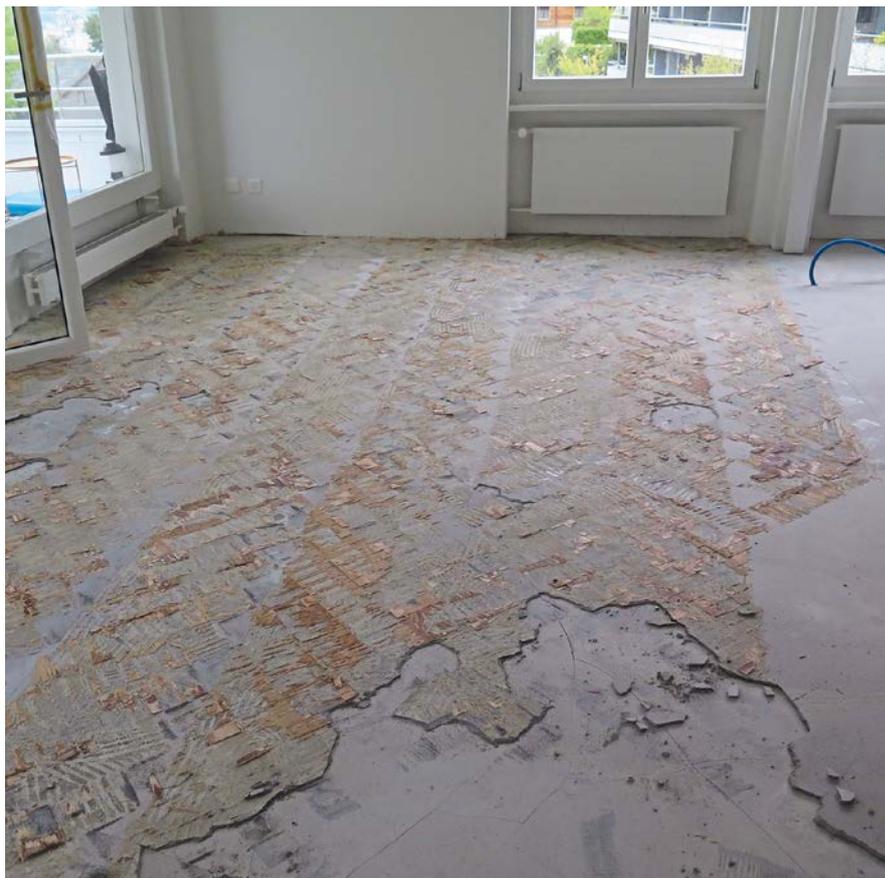
Nur ganz kurze Zeit nach dem Verlegen der ersten kleinen Teilfläche Parkett wölbte dieser Bereich größerflächig auf und zwischen den deutlich konkav verformten / geschüsselten Parkettelementen traten schmale Fugen auf. Beim Entfernen des bereits montierten Holzbelages anderntags zeigten sich Trennungen zwischen den Spachtelmassen. Die obere Schicht verblieb vollflächig sowie ordentlich haftend unten am Parkett. Aber die untere/zuerst aufge-

Schichtentrennung im Höhenausgleich nach dem Entfernen des bereits verlegten Parketts.

tragene Ausgleichsmassenschicht löste sich stellenweise vom Untergrund ab.

Dem Experten zeigten sich, nebst den Schichtentrennungen der Spachtelmassen, viele Löcher in den Ausgleichsschichten, welche unterschiedliche Größen aufwiesen. Dazu trennten sich die beiden Massen ohne Ausrisse. Zwei glatte Flächen kamen zum Vorschein. Und auch die ursprünglich aufgetretenen Risse in der oberen Ausgleichsschicht wurden wiederum deutlich erkennbar, jedoch nicht nur dort, sondern ebenso in der ersten/unteren Masse.

Die beiden Schichten Spachtelmasse mussten ausgebaut und entsorgt werden. Danach erforderten die Estrichoberflächen ordentliche Vorbehandlungen durch Schleifen sowie Auftragen einer Haftbrücke. Wände oder andere Boden abgrenzende Bauteile mussten mit vorgängig montierten Randstellstreifen zur Schalldämmung versehen werden. Und erst danach konnten die Höhenanpassungen mit einer geeigneten sowie dazu seitens Hersteller freigegebenen Masse ausgeführt werden. Ob eine oder zwei Schichten für den Höhenausgleich von etwa 25 mm notwendig wurden, gab das Produktesystem vor.

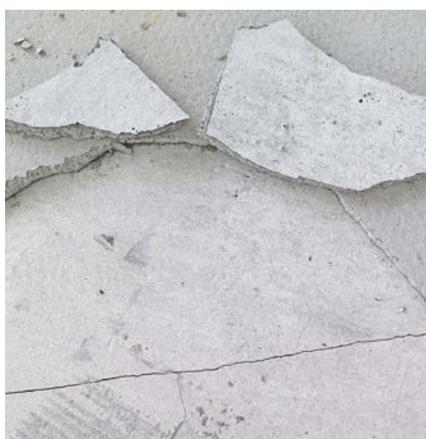
Nach wenigen Tagen zeigten sich diverse Rissbildungen in den auf die Sollhöhe angepassten Bodenflächen. Der Spachtelmasseverarbeiter stuft diese aber als unproblematisch und zu tolerieren ein. Eine Verlegung von Mehrschichtparkett wäre trotz der Risse möglich, so seine Beurteilung.

Risse in beiden Spachtelmassenschichten.

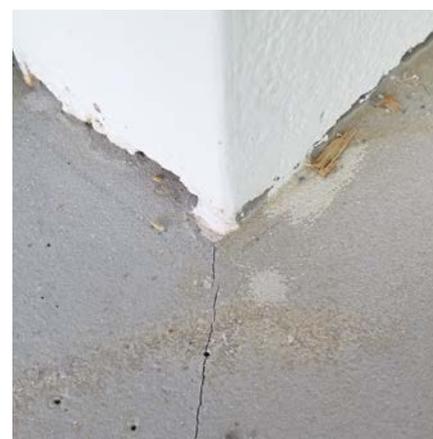
Wandbereiche ohne Anschlussfugen mit Dämmstreifen.

Und wären diese Feststellungen von unnatürlichen Erscheinungen nicht genug, stellte der Sachverständige zusätzlich fest, dass mit der Höhenanpassung keine Anschlussfugen zu Wänden hin konstruiert wurden. Die Spachtelmassen gelangten bis an die Flächenabgrenzungen zum Einsatz. Zu guter Letzt trat noch ein Stück eingegossenes Holz in der Unterkonstruktion auf. Dieses stand der aufgegossenen Bodenfläche sogar wenig vor.

Handwerkstechnisch mussten dem Untergrundvorbereiter zudem die fehlenden Anschlussfugen als grober Mangel angelastet werden. Ohne zuvor montierte Randstellstreifen zur Verhinderung von Kontakten der Spachtelmassen mit den Wänden resultierten Schallbrücken, welche mit Sicherheit nachträglich bei der Wohnungsnutzung zu unvermeidbaren Reklamationen wegen Lärmbelästigungen von „Nachbarn“ geführt hätten.

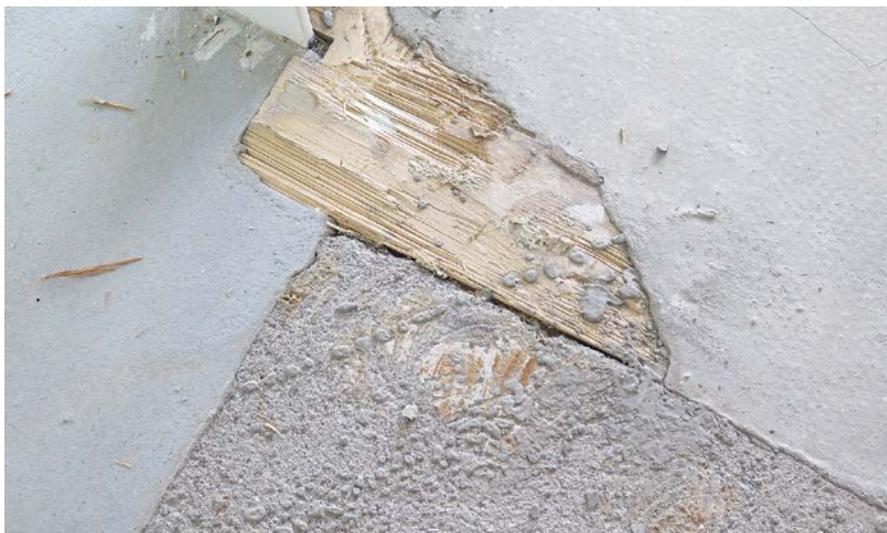
Holzteil in der Unterkonstruktion.

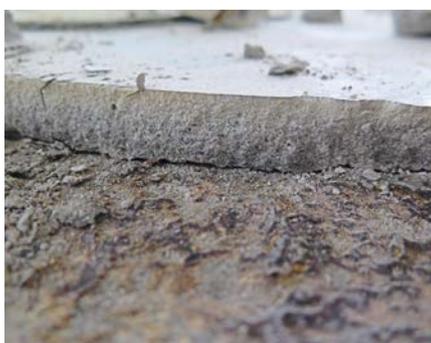
Unter der zuerst gegossenen Schicht konnte dazu alter Parkettleim in unterschiedlichen Farbtönen festgestellt werden. Schleifspuren einer Untergrundvorbereitung lagen aber keine erkennbar vor.

Bei zusätzlichen Prüfungen von Spachtelmassestücken im Labor mussten klassische Entmischungen festgestellt werden. Die schweren Anteile lagen als dunkle sowie grobkörnige Schicht unten vor, die leichten sowie feinen Partikel oben.

Braune Klebstoffrückstände auf der Estrichoberfläche und deutliche Sichtbarkeit der Massenentmischung.

Die alten Estrichoberflächen wurden zu wenig oder gar nicht geschliffen und von Klebstoffrückständen gereinigt. Sodann gelangte keine systemgeforderte Haftbrücke zum Einsatz, welche eine ordentliche Verbindung der Spachtelmasse zu den beste-

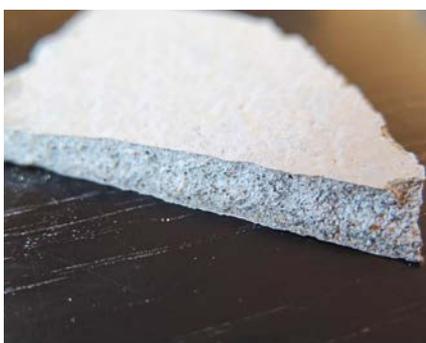
Plastikähnliche Beschichtung aus Leichtanteilen auf der Spachtelmassenoberfläche.

Die Massen wurden zusätzlich mit zu viel Wasser angerührt. Dadurch setzten sich die schwereren Anteile Sand und Zement nach unten ab und die leichten Partikel wie Additive, Bindemittel etc. schwammen oben auf. Auf der Oberfläche zeigten sich gelbliche Beschichtungen, ähnlich einer Plastikschicht. Das Verhältnis von Pulvermenge zu Wasseranteil ist bei fast allen Spachtelmassen genau nach Vorgabe der Verarbeitungsanleitung einzuhalten.

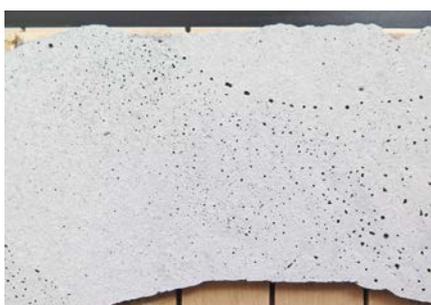
Mit bloßem Auge gut sichtbare Löcher in der Spachtelmasse.

beitet. Beides führte zu einer schaumigen Masse und die Luftblasen konnten sodann nicht nach oben entweichen, umso mehr im Sommer meist höhere Raumtemperaturen zu einem raschen Antrocknen von Spachtelmaterialien führen. Daraus resultierten die vielen Löcher in ganz unterschiedlichen Größen. In wie weit auch noch die schnelle Abfolge der Schichtenaufträge die Blasen innerhalb der Masse zurückhielt, konnte nicht definiert werden. Mit Sicherheit lag aber die erste Schicht Spachtelmasse gemäß Produktebeschreibung noch nicht ausreichend trocken vor, um Folgearbeiten direkt darauf ausführen zu können.

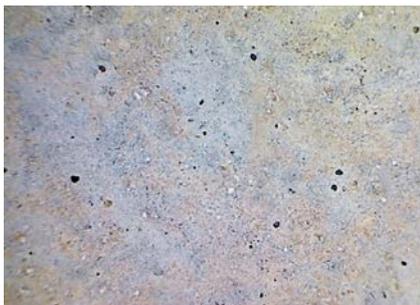
Unter dem Mikroskop kamen in beiden Ausgleichsschichten zusätzlich viele kleine Löcher zum Vorschein. Ein Voranstrich, eine Grundierung oder Haftbrücke wurde aber nirgends erkennbar, weder auf der Unterseite der zuerst aufgetragenen Masse, noch auf den glatten Oberflächen zwischen den beiden zementösen Höhenanpassungen.

Unzählige mit dem Mikroskop erkennbare Kleinstblasen.
