Weißlicher Schimmer auf dunkler Parkettoberfläche

Aus der Pistole geschossen

Wenn das dunkle, in der Oberfläche strukturierte Parkett unnatürliche weiße Schimmer und helle Flecken aufweist, werden sofort unterschiedlichste Theorien für die Ursachen aufgetischt. Dabei war im folgenden Fall die Schadensursache ziemlich naheliegend.

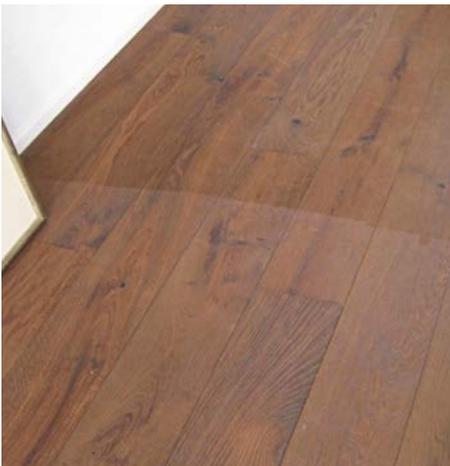
Weißer Schimmer auf dunklem Parkett. Bilder: Lysser

Nach dem die Reinigungsfirma das Haus verlassen hatte, kamen diverse weißlich schimmernde Zonen auf dem neuen Boden zum Vorschein. Ebenso konnten im Parkett verschiedene kleine, rundliche und helle Flecken festgestellt werden. Und im Bereich der Kaminbodenplatte, traten auf Parkett-Niveau rund um den Keramikbereich sehr dunkle Flecken auf.

Der Sachverständige umschrieb die Ursache für die Weißverfärbungen mit einem feinen Spritzstaub von irgendwelchen Malerarbeiten. Dabei wären alle nicht abgedeckten Bodenflächen mit einem weißen Nebel belastet worden, wobei das Parkett unter den Abdeckungen, welche stellenweise auch nur aus kleinen Leisten, Kartons

Die unregelmäßig verfärbte, strukturierte Parkettoberfläche konnte mit Versuchen durch Ausbürsten nicht mehr einheitlich und ordentlich „neu“ hergerichtet werden. Es verblieben immer Farbansätze oder Verfärbungen im Holz selbst zurück. Zudem waren die Rand- und Eckbereiche maschinell nicht sachgerecht bearbeitbar, was wiederum eine optische Differenz zur Innenfläche erzeugte. Als technisch einzige mögliche Lösung der Sanierung im nicht ganz günstigen Einfamilienhaus verblieb nur die Neuverlegung von Parkett. Nachträglich eingebaute Schränke verblieben aber auf Grund der Empfehlung des Experten sowie einer Verhältnismäßigkeit montiert. Das Parkett konnte davor sauber geschnitten werden. Mit den weißen Sockelleisten wurden die Übergänge ohne verbleibende Sichtbarkeit abgedeckt.

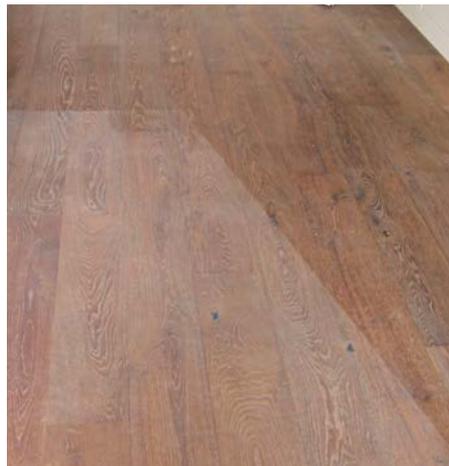
Unnatürliche Formen der Weißverfärbungen.

stellt. Zum Teil wiesen die hellen und weißlich schimmernden Bereiche deutliche Abgrenzungen auf den dunklen Parkettoberflächen auf. Diese verliefen stellenweise auch schräg zu den Dielen. Die verbleibenden original dunklen Bereiche wiesen dazu unterschiedliche Größen und Formen auf. Da konnten schmale, dunkle Streifen innerhalb von hell verfärbten Parkettelementen, und dazu schräg zum Faserverlauf vorliegende Stellen, festgestellt werden. Auf der Treppe lagen links und rechts gegen außen hin ebenso helle Streifen vor, in der Mitte traten die Tritte perfekt dunkel auf.

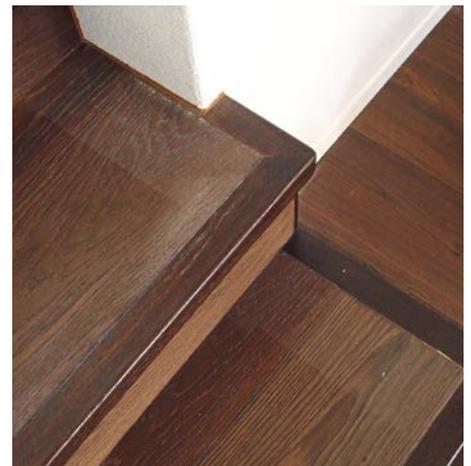
Treppenrandzonen ebenso mit heller Farbe.

In den Randbereichen der Bodenflächen, also vor den Wänden, waren überall helle Streifen von mehreren Zentimeter Breite feststellbar. Auch weisse Schuhabdrücke konnten divers und in verschiedenen Räumen ausfindig gemacht werden.

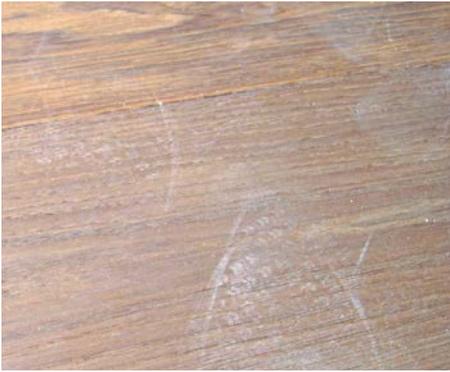
Schuhsohlenabdrücke.

Die Vorbehandlung des Parketts im Werk erschien dem Experten ordentlich. Reservematerial, gelagert in der Villa, zeigte zumindest keine Unregelmäßigkeiten in der Oberfläche. Einzig fehlte auf dem Parkett nach dem Verlegen die geforderte Erstbehandlung. Diese hätte aber nach Einschätzung des Sachverständigen die Weißverfärbungen nicht abgewendet. Betreffend die Abdeckung hätte jedoch eine vollflächige Schutzmatte die Weißverfärbungen verhindert, beurteilte der Gutachter die Situation. Dazu hätten aber wirklich alle Bodenflächen bis in die hintersten Ecken geschützt werden müssen. Weiße Schuhabdrücke wären somit auch nicht aufgetreten.

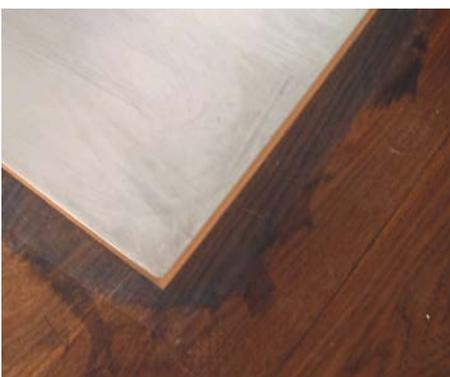
oder anderen Kleinflächen bestand, noch in der dunklen Originalfarbe und ohne Beeinträchtigung vorlag. Im Bereich der kleinen örtlichen, weißen Flecken führte der Gutachter aus, dass die gebürstete Oberfläche angeschliffen wurde und dabei das Holz aufhellte und zudem keine Strukturierung mehr aufwies. Zu den dunklen Flecken rund um die Kaminbodenplatte vermutete der Experte eine Beeinflussung aus dem Fugenkitt oder einem Primer, welcher vor dem Einbau des Fugenkitts angewendet wurde. Eventuell führte sogar eine Reinigung der Keramikplatte mit einem ungeeigneten Mittel, welches auf das Holz gelangte und eine chemische Reaktion auslöste, zu den fleckigen Dunkelverfärbung.

Dunkle Flecken rund um die Kaminofenbodenplatte.

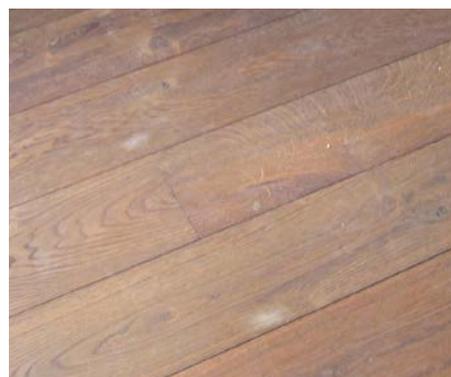
Viele kleine, helle Flecken innerhalb von einzelnen Dielen zeugten von nachträglicher Oberflächenbeeinträchtigung durch mechanisches Bearbeiten. Und das Parkett erschien über die gesamte Fläche von ca. 200 m² in einer sehr desolaten Oberflächenoptik. Der Versuch des Experten beim Augenschein, mit örtlicher Intensivreinigung und einem Nachölen des Parketts die

„Reparaturstellen“ mit hellen Flecken.

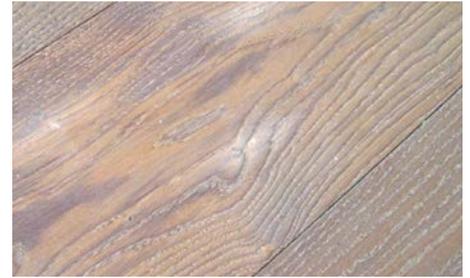
weißen Schimmer zu entfernen, führte nicht zum Erfolg. Die Farbunterschiede blieben bestehen.

Misslungene Fleckenentfernung.
