Schwimmend verlegt, vollflächig verklebt oder von beidem etwas?

# Schlitzmatte mit Folgen

Das neue Parkett aus großen Landhausdielen sollte auf eine Trittschalldämmunterlage, eine 3 mm dicke Matte mit Schlitzn montiert und mit den Leimriefen in den Schlitzn verklebt werden. Halbschwimmend sozusagen. Konnte das gutgehen?

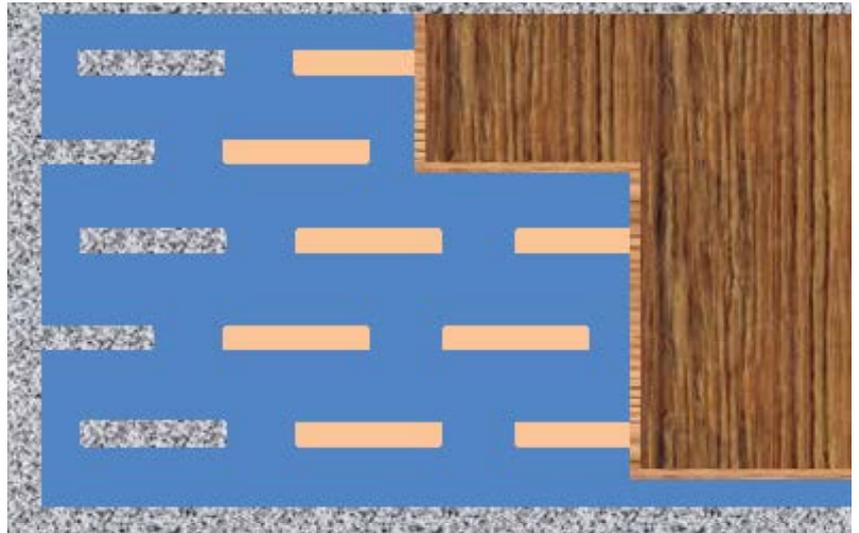
Prinzip mit Schlitzmatte lose ausgelegt, in Schlitzn Leimriefen auf Estrich und Parkett darüber.

das Konstruktionssystem zurückgeführt werden. Mit den streifenförmigen Verklebungen lagen die Parkettelemente zwar fixiert vor, aber nicht über die ganze Fläche (vollflächig) verklebt.

Die halbschwimmende Verlegung führte dazu, dass Austrocknungen resp. das Schwinden lediglich innerhalb von jedem einzelnen Parkettelement erfolgten. Die Klebkraft der Riefen in den Schlitten war zwar vorhanden, aber zu schwach, um eine Verkleinerung der Einzeldielen verhindern zu können. Dazu trug im Wesentlichen auch die Elastizität des Klebers in den Schlitten bei.

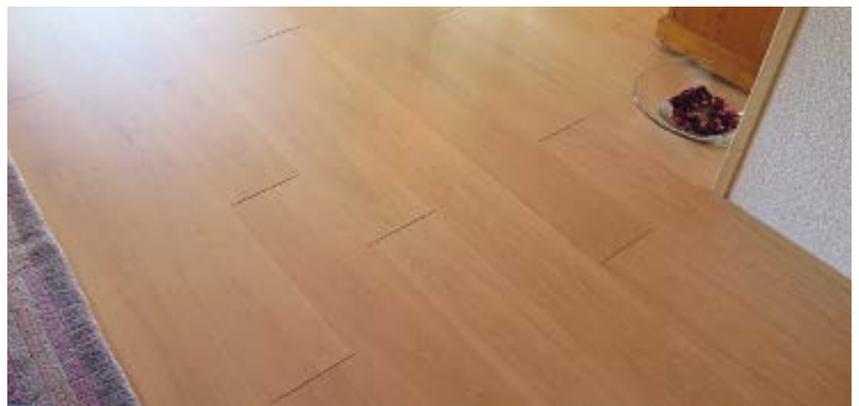
Gut sichtbare Fugen bei Stirnstößen.

Um sich ein Bild des Sachverhaltes vor Ort zu machen sowie diverse Messungen vornehmen zu können, besichtigte der Gutachter den Holzboden gegen Ende der Heizperiode und Trockenwetterphase. Er stellte fest, dass die breitesten Stirnfugen in großen Raumlängen auftraten. Die Öffnungen mit stellenweise weit über 1 mm Breite waren in der hellen und schlichten Hol-

Durch die natürlichen und nie vermeidbaren Schwindkräfte wurden die Dielen in der Länge kürzer und die Stirnstöße öffneten sich. Die stirnseitigen Klickverbindungen rissen aus. Das Schwindmaß konnte jedoch nicht als übermäßig eingestuft werden. Mit ca. 10 m Raumlänge lagen nur gerade 5 Stöße oder jetzt Fugen vor, welche kumuliert ca. 5 – 7 mm Schwinden ergab. Wäre das Parkett komplett schwimmend verlegt worden, hätte die ganze Fläche kleiner werden können und in Randzonen wären die Anschlussfugen um die vor berechneten 5 – 7 mm größer geworden. In diesem Fall aber verteilte sich das Schwindmaß auf alle Stirnstöße und je länger die Raumgröße vorlag, umso deutlicher wurden die Öffnungen sichtbar.

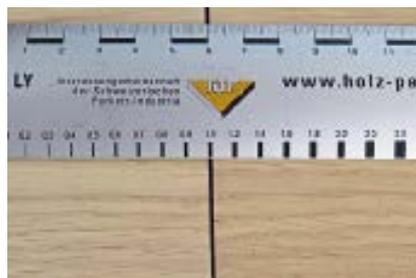
Fugenbreiten bis > 1 mm.

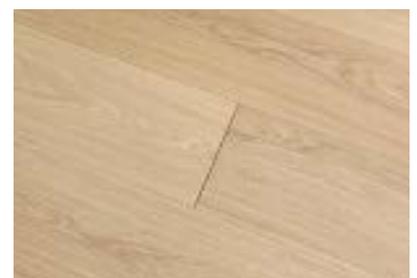
Breite Stirnfugen auch unter dem Teppich.

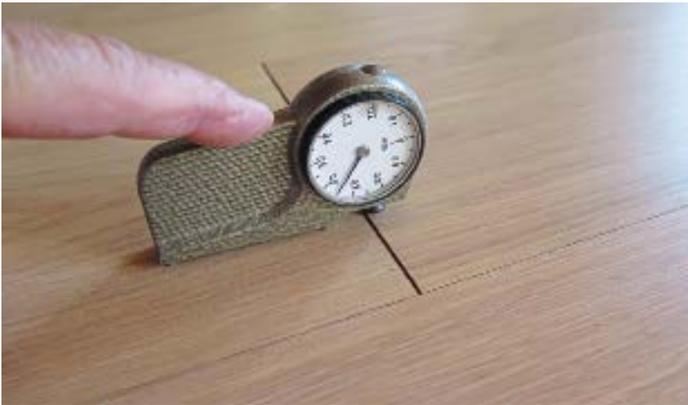
Gut spürbare Höhendifferenzen bei offenen Stößen.

Beim Darüberfahren über die Fugenbereiche bei geöffneten Stirnstößen traten zudem Höhendifferenzen/Überzähne auf. Diese maßen deutlich mehr als 0,50 mm. Die schweizerischen und europäischen Baunormen sowie das ISP-Merkblatt Nr. 7 definieren eine maximal zu tolerierende Höhendifferenz von 0,20 mm, ansonsten besteht die Gefahr von Holzabsplitterungen, Hängenbleiben oder sogar Verletzung beim Barfußgehen.

Die Höhendifferenzen/Überzähne waren die Folge der ausgerissenen Klickverbindungen. Durch die Profilierung mit einer Überhöhung auf der Unterwanne bog sich die Nutoberwanne jeweils bei einer Diele wenig nach oben und stand der übrigen Fläche vor.

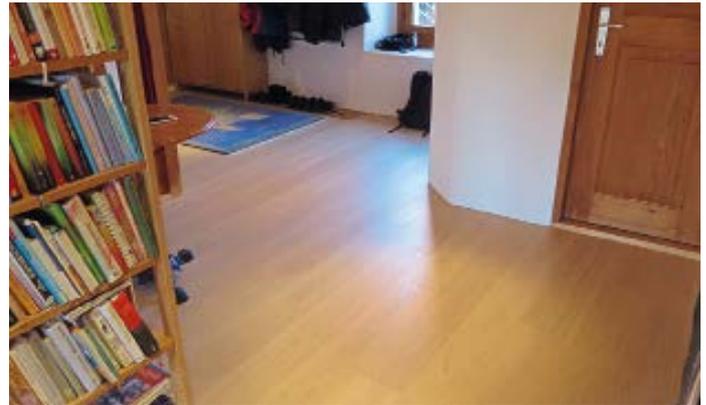
Verwinkelter Wohnungsgrundriss.

Der Einbau der ab Werk geölten Eichen dielen erfolgte im großen Raum von mehr als 50 m<sup>2</sup> mit verwinkeltem Grundriss als eine zusammenhängende Bodenfläche in Schiffbodendessin. Anschlussfugen gegen Wände hin wurden mit Sockelleisten abgedeckt und Sichtanschlussfugen mit Fugen kitt ausgefüllt.

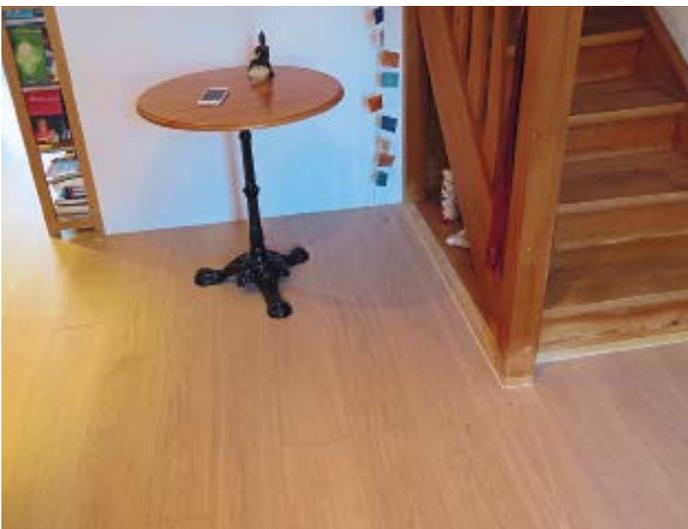
Diverse Sichtanschlüsse zu Wänden und anderen Abgrenzungen.

Die Kittfugen bei den Sichtanschlüssen mit ihrer Klebkraft und Härte blockierten das Parkett örtlich, hatten aber auf die Reklamationsursache kaum einen Einfluss, ebenso wenig die Möblierung der Wohnung.

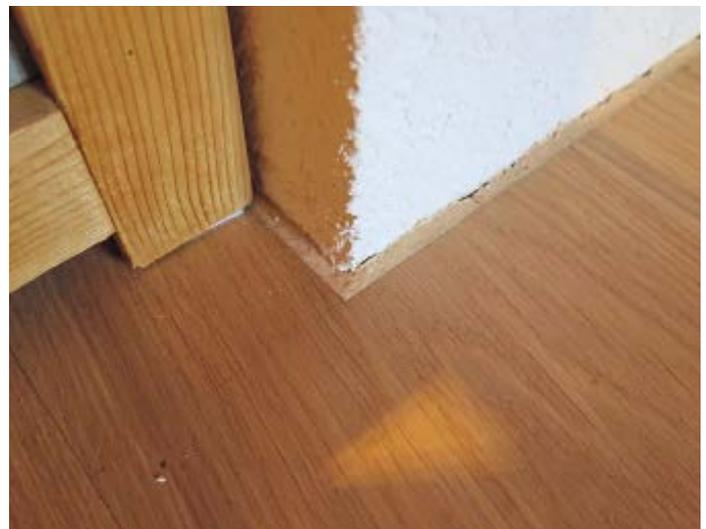
Sichtanschlüsse mit Kittmasse ausgefüllt.
